Rapport: temperatur i garage GP5

Göran Sandström 2011-02-17

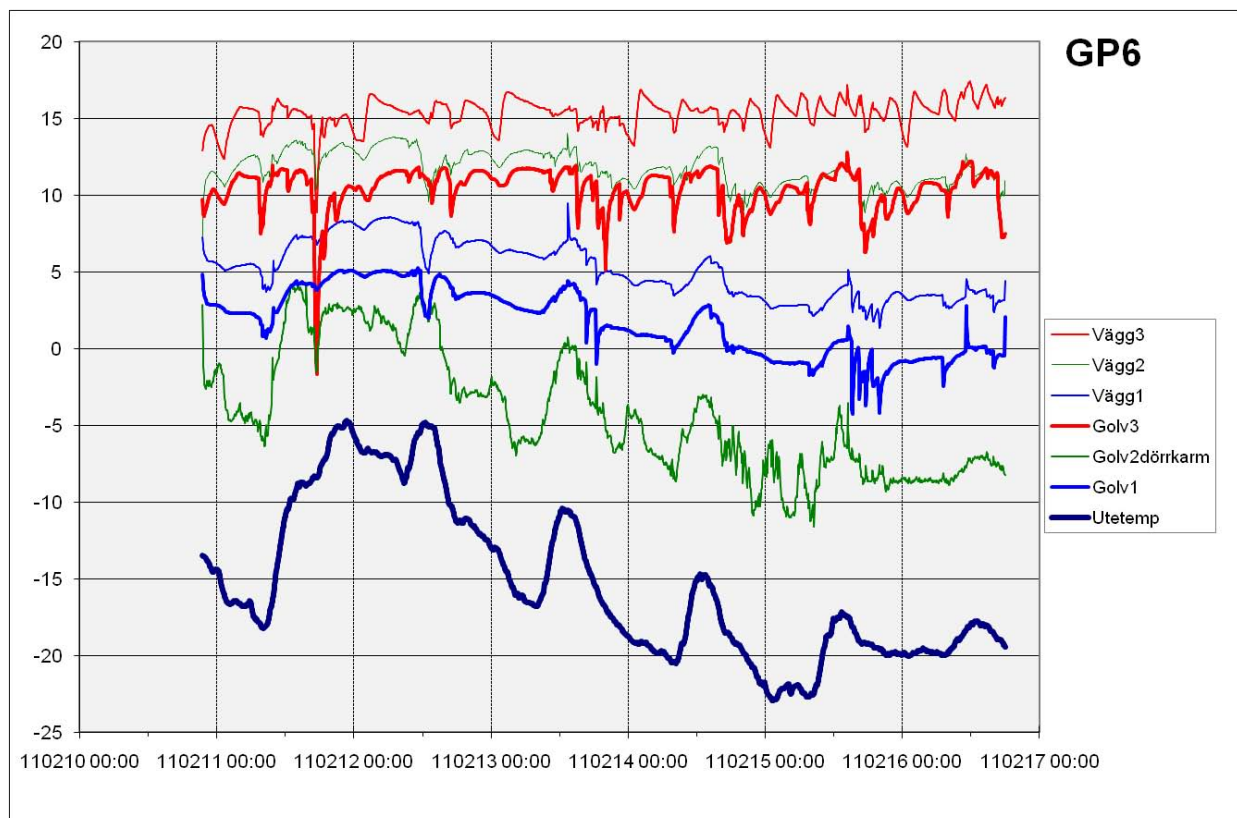
Mätningarna visar på stora temperaturskillnader mellan översta och nedersta garageplats, vilket syns i bilden nedan. Mörkblå kurva är utomhustemperatur, ljusblå kurvor är nedersta garageplats och röda är översta garageplats. Den nedersta gröna är placerad på vid golvet på dörrkarmen och därför mycket kall och inte representativ för garagetemperaturen. Grå vertikala linjer markerar midnatt.

Man kan se att lufttemperaturen i översta garaget ligger mellan 15 och 17 grader oavsett utomhustemperaturen. Det nedersta garaget har en lufttemperatur mellan 2 och 8 grader. Vid golvnivå är bilden densamma; översta garaget har 10-11 grader stabilt medan det nedre som bäst 5 grader och vid riktigt kallt väder minusgrader vid golvet!

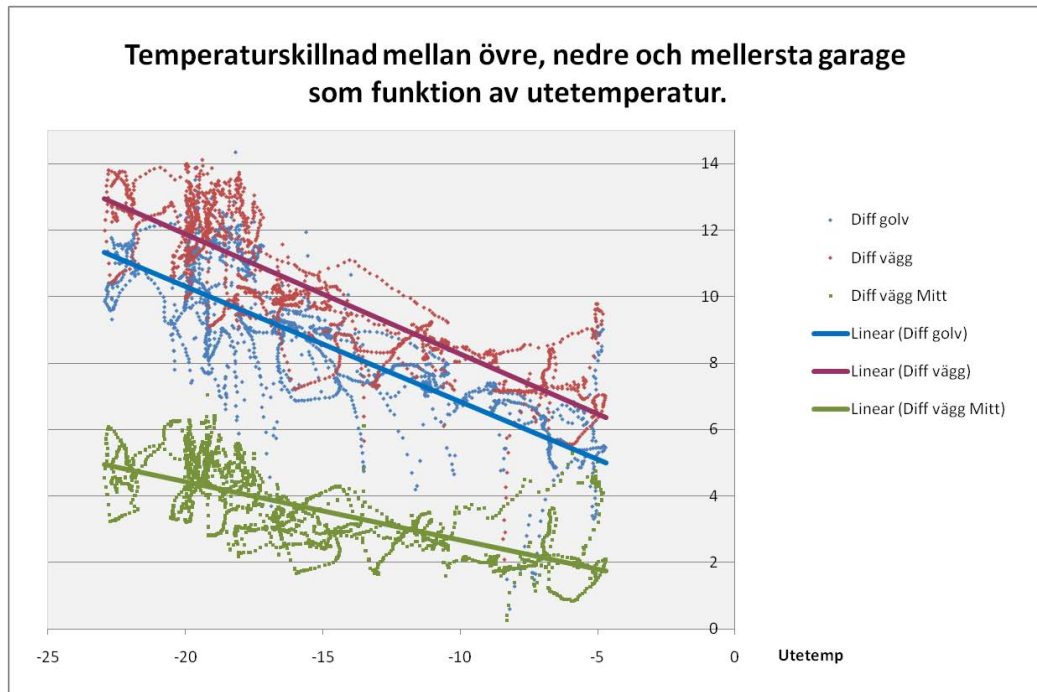
Bild 2 visar hur temperaturskillnaden mellan översta och nedersta garage förhåller sig till utomhus-temperaturen. Vid -5 grader så är temperaturskillnaden 5-7 grader både vid golv och en meter ovan mark. Vid -23 grader är skillnaden hela 12 grader i garaget. Skillnaden i lufttemperatur mellan översta och mittersta garaget är mer modesta 2-4 grader.

Det finns flera alternativa åtgärder föreslagna. Bl.a. att sätt upp vindavisare (kallrasskydd) på insidan av dörrkarmarna för att förhindra att kallluft "rinner" ner i garaget när portarna öppnas (Se Bilaga 1). Man kan även flytta den nedre värmeflärten några garageplatser uppåt och vända blåsriktningen nedåt. En annan åtgärd är att avleda delar av luftflödet från den nedre flärten genom ett metallrör till golvnivå och rikta den till nedersta garaget.
